# Wenn die Burg zum Arbeitsplatz wird

Die Burg Neu-Aspermont blickt auf 900 Jahre Geschichte zurück. Hier lebten einst Ritter. Seit 2014 nehmen die Aktivmitglieder des Burgenvereins Graubünden Sanierungsarbeiten an der Ruine vor. Jürg Rusch, der Technische Leiter, zeigte der «Applica» unter anderem den Rittersaal, ein 500 Jahre altes Plumpsklo und Schiesscharten.

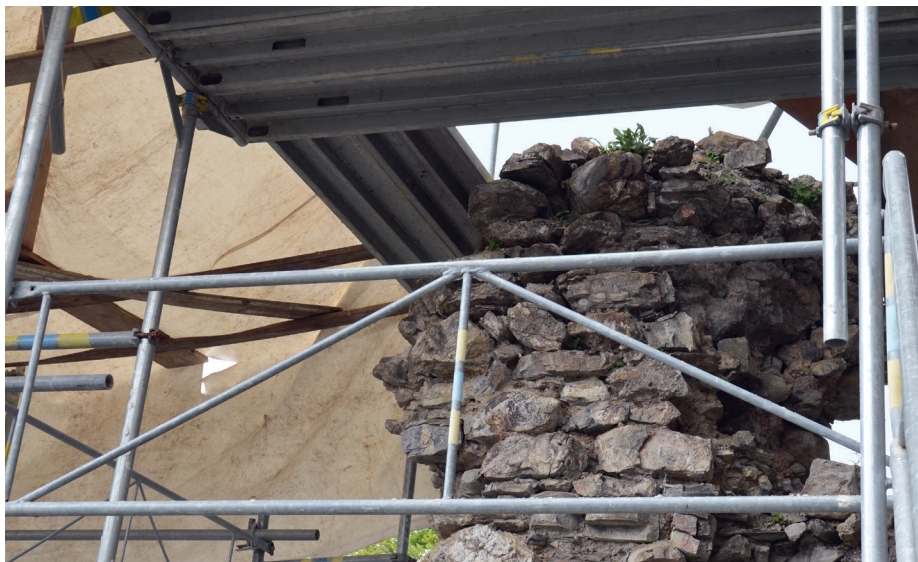
Der «Pilz», das Sorgenkind  
des Burgenvereins.

Rusch geht eine Etage höher. «Das hier ist unser Patient, unser Sorgenkind», sagt er und zeigt auf ein kubikmeter-grosses Mauerteil, das gegen unten schmal ausläuft. Rusch nennt es deshalb «Pilz». Es muss wegen der Bestimmungen des Denkmalschutzes erhalten bleiben.

Da der «Pilz» instabil ist und sich lösen könnte, muss er von unten gestärkt, mit einem Stützkeil untermauert werden. Diese Sicherheitsmassnahme ist nötig, damit die Vereinsmitglieder ihre Werkarbeiten fortsetzen können. Normalerweise erlaubt der Denkmalschutz solche Wiederaufbauarbeiten nicht.

«Wir müssen einen Riesenaufwand betreiben», sagt Rusch. Da der Keil ein Volumen von rund 10 Kubikmetern hat, kann vorerst nur die untere Partie vollendet werden. Den Rest wird entweder der BVG oder der örtliche Baumeister im nächsten Jahr erstellen. Auf der dritten Etage lässt sich von weitem ein weiterer «Patient» bestaunen: ein Fensterbogen, der nur noch von zwei Steinen gestützt ist. Zuerst krallen sich die

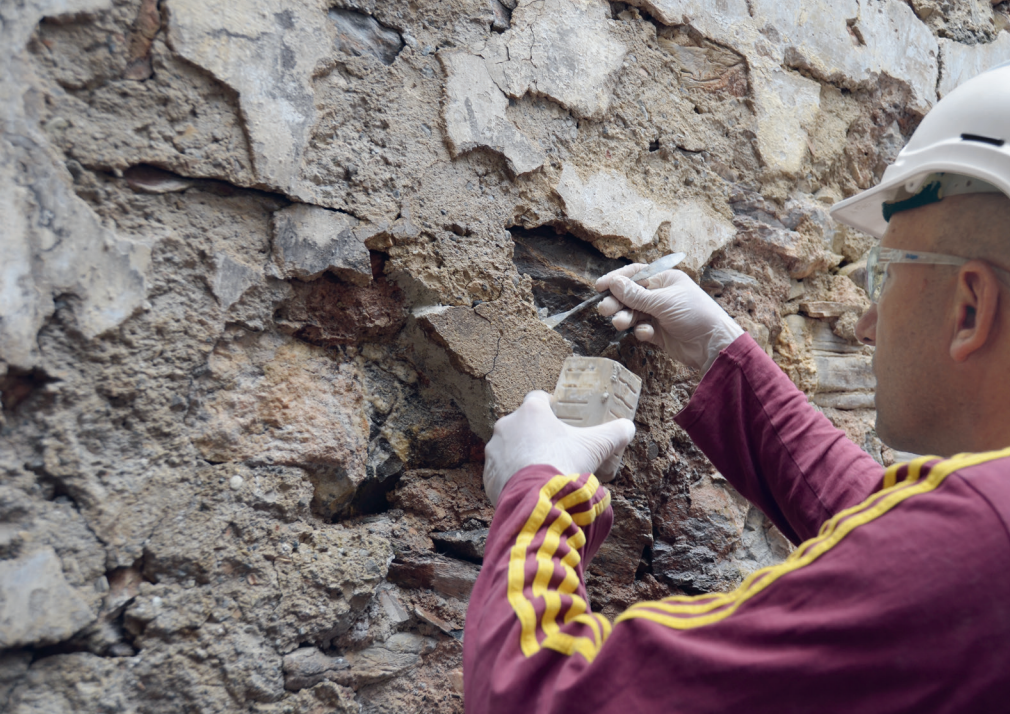
Jedes Detail ist wichtig:  
Ausbessern des erhaltenen  
Restputzes.

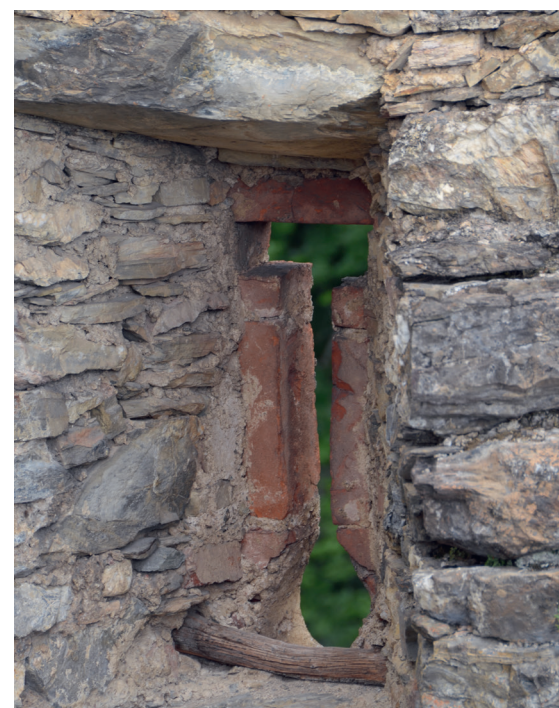
Schiessscharten deuten  
darauf hin, dass Neu-  
Aspermont einst verteidigt  
worden ist.

Rusch dreht sich zum oben offenen Turm und deutet auf Schiessscharten, die auf eine Verteidigung hinweisen. Im Mittelalter sei es aber eher selten vorgekommen, dass Burgen verteidigt wurden, da diese in erster Linie den Zweck der Repräsentation erfüllten, sagt er.

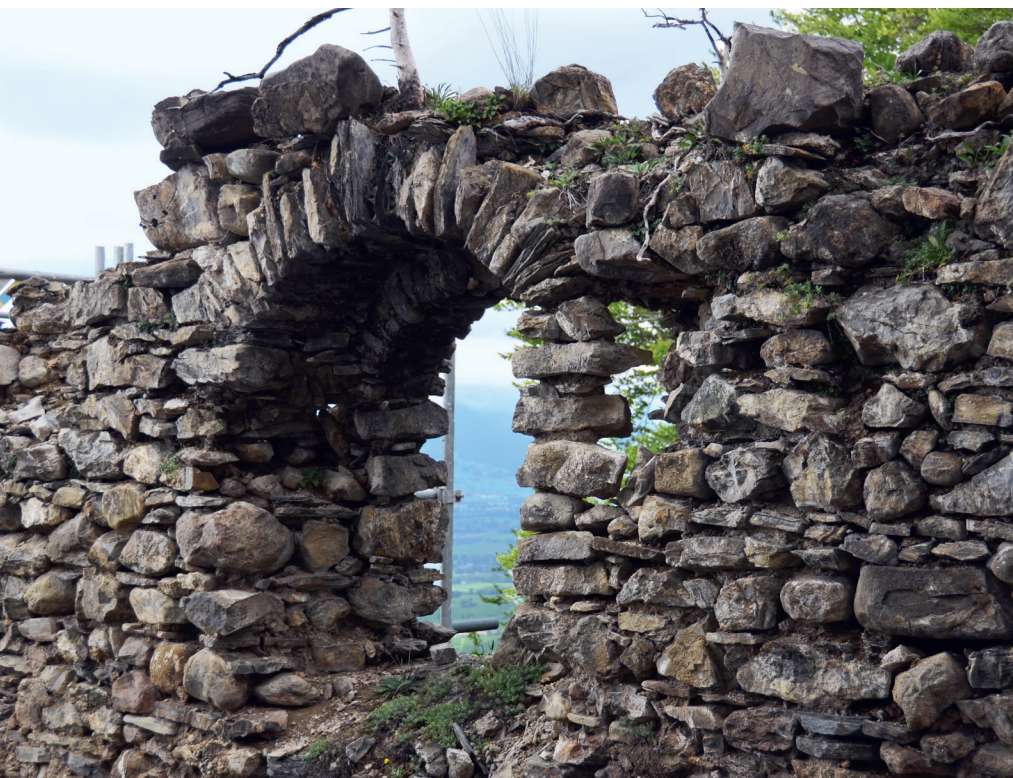
Leicht surreal: Dieses von einem Bäumchen gekrönte Fenster trotz der Statik.

Wurzeln eines bereits abgestorbenen Tännchens an den Steinen fest. Es verleiht dem Ganzen etwas Surreales. Bis zum höchsten Punkt der Burg geht es nochmals 12 Meter in die Höhe. Rusch schmunzelt: «Sind Sie schwindelfrei?» Oben angekommen: Die Aussicht vom Turm ist gigantisch.
